# Referenzen: Mikrobielle Bodensanierung

**Referenz-Beispiel 1:** Sanierung einer MKW Belastung am Rande eines FFH Schutzgebietes  
**Ursache:** LKW Unfall am Rande eines FFH-Schutzgebietes

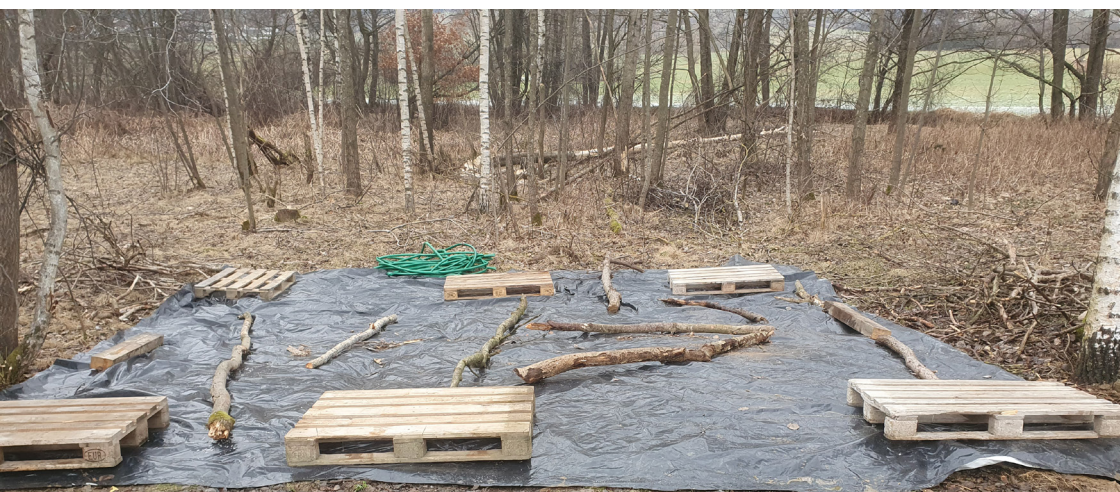
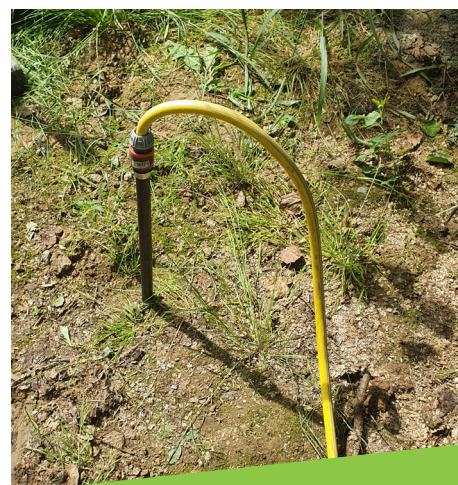
- Eine unbekannte Menge Diesel versickerte im angrenzenden Schutzgebiet.
- Belastungswerte von mehr als 7.000 mg MKW pro kg Boden waren im Sanierungsgebiet feststellbar.
- Der Bereich wurde soweit möglich ausgekoffert (Bäume verhinderten die vollständige Auskoffierung).
- Eine Ölbarriere wurde im benachbarten Fluss errichtet, um Kontamination flussabwärts zu verhindern.

- ✓ Gründliche Erkundung der Kontamination.
- ✓ Erstellung eines Sanierungsplans mit dem ENA-Verfahren (=Enhanced Natural Attenuation)
- ✓ An drei Terminen (alle 2 - 3 Monate) Injektionen und Beregnung mit mikrobieller Sanierungslösung: 150L calgoKnight benzCrack (= 1.500L Sanierungslösung)

- ✓ Reduktion der Schadstoffe von > 7.000 mg/kg auf unter 400 mg/kg in nur 7 Monaten!
- ✓ Die Sanierung wurde mit Erreichen der Zielwerte beendet

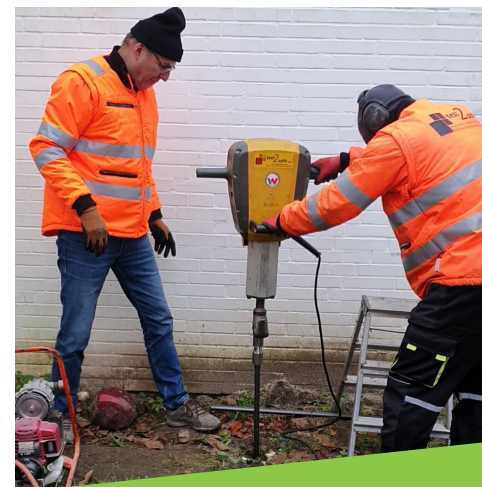
MWK Abbau durch Modellberechnung

- ~1.300 L Heizöl konnten aus dem Keller wieder abgepumpt werden.
- ~700 L Heizöl sickerten in Wände und Fußboden des Kellers und von dort weiter in den umliegenden Boden.
- Belastungswerte von mehr als 26.000 mg/kg Boden MKW waren im umliegenden Boden nachweisbar.

- ✓ Gründliche Erkundung
- ✓ Erstellung eines Sanierungsplanes mit dem ENA-Verfahren (=Enhanced Natural Attenuation)
- ✓ Drei mikrobielle Injektionen mit mikrobieller Sanierungslösung (calgoKnight benzCrack) innerhalb eines Jahres

- ✓ Eine signifikante Verringerung der Kontamination (von 20.000 mg/kg KW auf 2.700 mg/kg MKW) konnte durch 6 Injektionen innerhalb von 2 Jahren erreicht werden

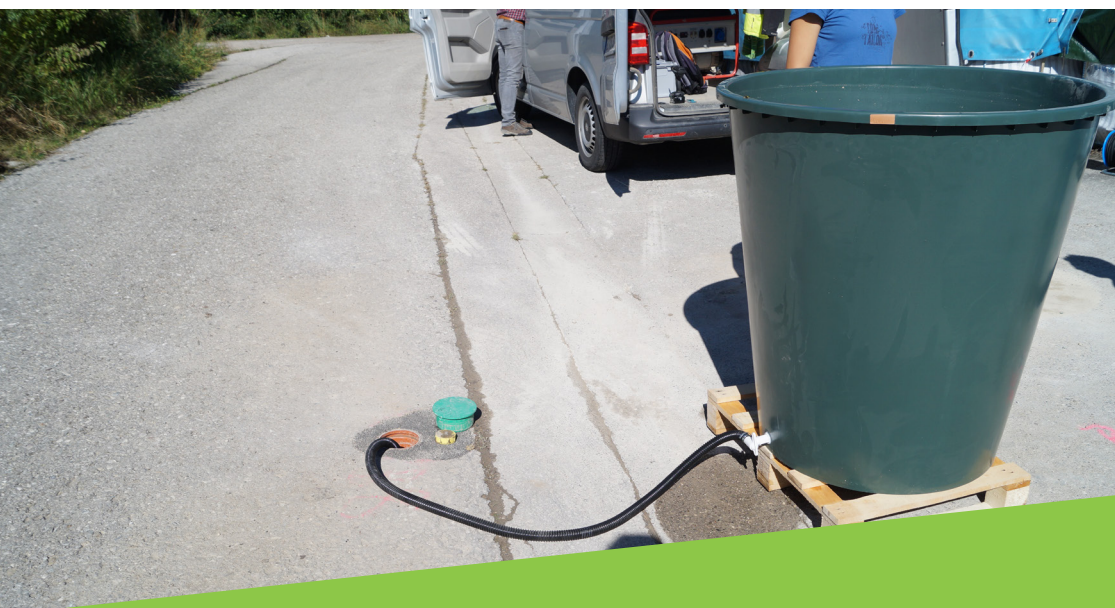
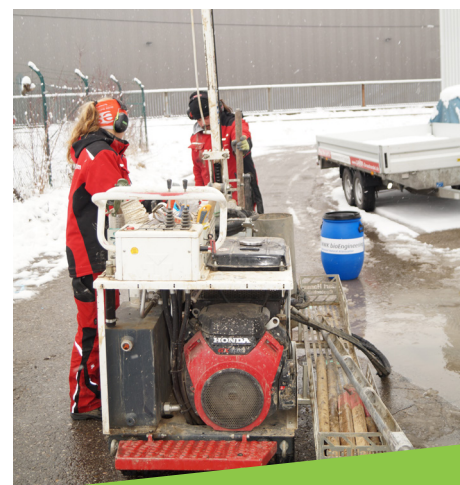
- 1.500 L – 2.500 L Heizöl flossen auf den Boden des Firmengeländes und versickerten dabei zum Teil durch Spalten und Risse im asphaltierten Boden (ca. 1.000 L).
- Ein Großteil des Heizöls wurde von einem Ölabscheider aufgefangen und konnte von dort abgepumpt werden (ca. 1.500 L).
- Im Boden waren anfangs Belastungswerte von über 20.000 mg MKW pro kg Boden messbar.

- ✓ Gründliche Erkundung
- ✓ Erstellung eines Sanierungsplans mit dem ENA-Verfahren (=Enhanced Natural Attenuation)
- ✓ Sechs mikrobielle Injektionen über ca. 2 Jahre (mit calgoKnight benzCrack)

- ✓ Eine signifikante Verringerung der Kontamination durch 6 Injektionen von ca. 20.000 mg/kg KW auf 2.700 mg/kg MKW war innerhalb von 2 Jahren.

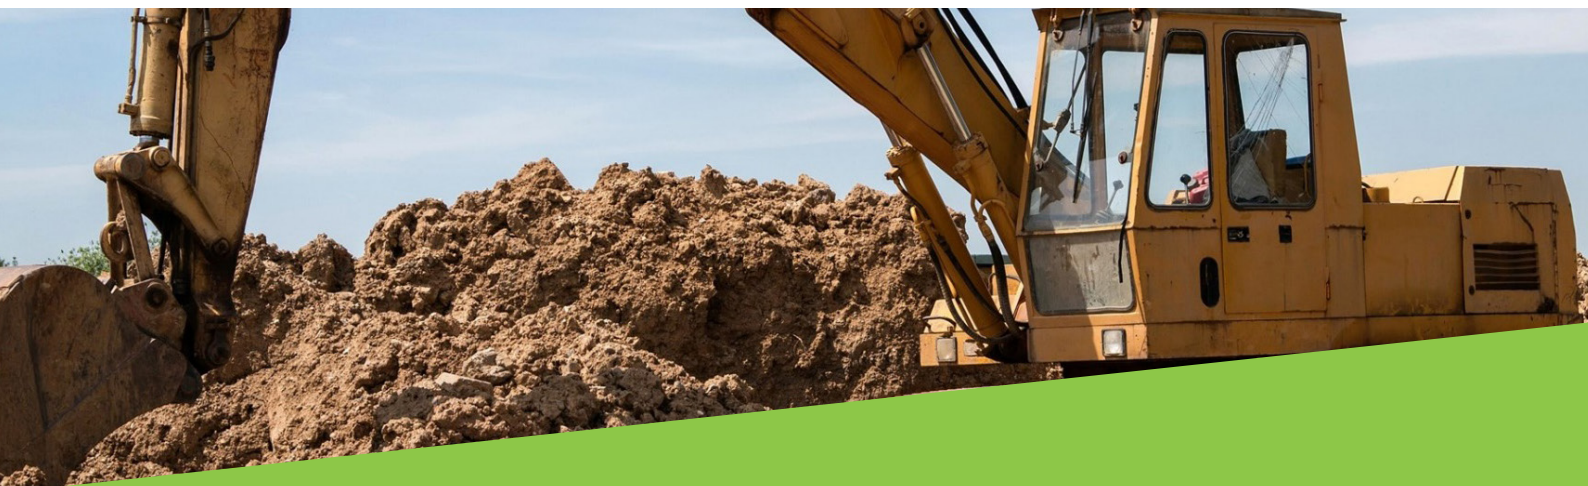
- Der Schaden wurde bei einem Bauvorhaben unter einer Bodenplatte entdeckt und ausgekoffert.
- Das Aushubmaterial soll vor Ort wieder eingebaut werden.
- 4 Haufwerke mit je 200 m<sup>3</sup> waren mit MKW kontaminiert.
- Die Belastungen hatten dabei Spitzenwerte von 2.000 - 3.000 mg/kg MKW (C10 - C40)

- ✓ Nach Sichtung der chemischen Analyse des Bodens wurde die Machbarkeit verifiziert.
- ✓ 800 kg calgoKnight benzCrack mit Nährsalzen und Starternahrung wurden verwendet um die Haufwerke zu behandeln.
- ✓ Die 4 Haufwerke wurden gleichmäßig mit Sanierungslösung beregnet.
- ✓ Nach 2 Monaten wurden die Haufwerke einmal umgesetzt, um sie besser zu belüften.

- ✓ In 4 Monaten konnten die Belastungswerte bei 3 von 4 Haufwerken unter die gesetzlichen Vorgaben reduziert werden. Das Material konnte damit wieder verwendet werden.
- ✓ In einem Haufwerk waren noch Belastungen von 120 mg/kg zu messen. Auch bei diesem waren nach einem weiterem Monat die Zielwerte erreicht.
- ✓ Die Sanierung war damit erfolgreich beendet.

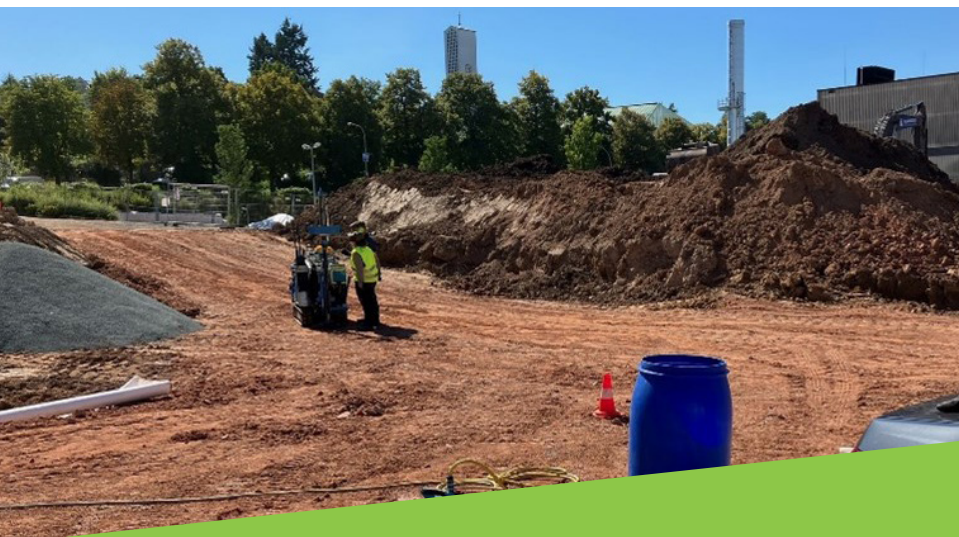
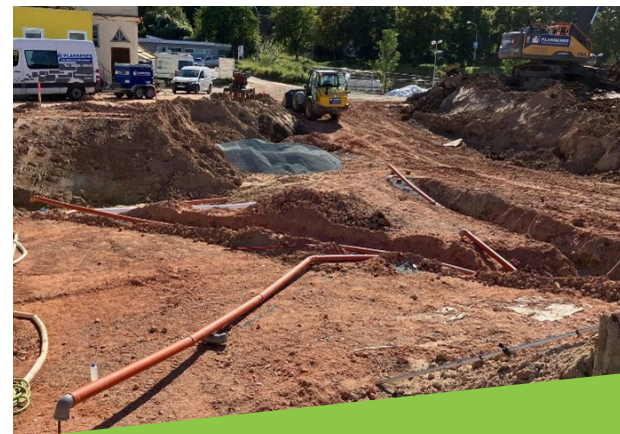
- Tief liegender Heizöl Altschaden in 4 - 5 Metern Tiefe.
- Belastungswerte von 5.000 mg/kg (3,8 mg/L) waren noch im Grundwasserbereich, in 5 Metern Tiefe feststellbar.
- Dichter, toniger Boden mit geringer hydraulischer Durchlässigkeit verhindert aerobe Verhältnisse und schnellen mikrobiologischen Abbau.
- Hydraulische Sanierung wurde bereits versucht und war nicht erfolgreich (Absaugbrunnen).

- ✓ Eine (gründliche) Erkundung der Kontamination ist wichtig für die Sanierung.
- ✓ Der Neubau des Betriebsgebäudes bot eine gute Gelegenheit zur Sanierung.
- ✓ Erstellung eines Sanierungsplanes mit dem ENA-Verfahren (=Enhanced Natural Attenuation) durch die Calvatis Bionik GmbH.
- ✓ Beimpfung des Betriebsgeländes mit 100 kg calgoKnight benzCrack in eine Tiefe von 4 Metern (in die ungesättigte Zone über dem Grundwasser).
- ✓ Dauerhafte, intermittierende Belüftung des Altschadens unter der Bodenplatte des Neubaus mit Druckluft.

- ✓ Bereits nach einem Jahr waren die Belastungswerte in 4 von 5 Grundwassermessstellen unter die Nachweisgrenze gesunken. In einer Grundwassermessstelle waren noch 0,2 mg/l MKW zu messen.
- ✓ Die Sanierung wurde trotz Neubau des Firmengebäudes erfolgreich durchgeführt.

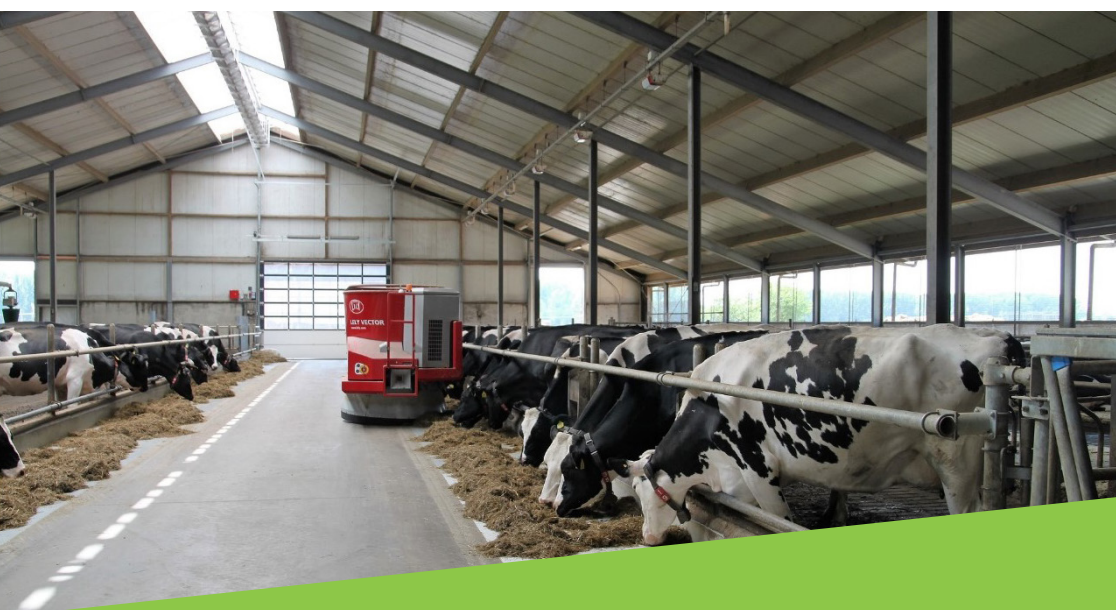
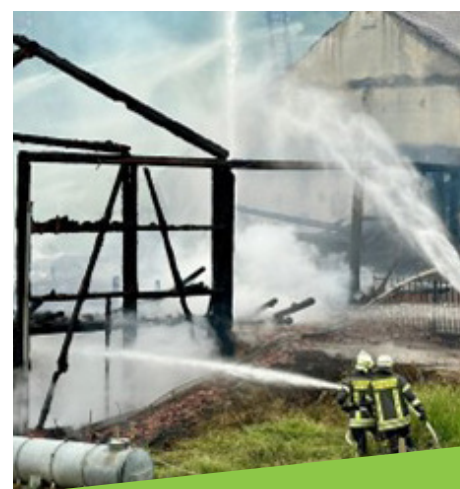
- PAKs sind krebserregende Rückstände, aus unvollständiger Verbrennung organischer Substanz
- Durch das Löschwasser, das benutzt wurde, wurden in 2 von 3 Jauchegruben PAKs gespült.
- Die Belastungswerte des Jauche/Löschwassergemisches (mit PAK) waren so hoch, dass sie nicht mehr auf die Felder ausgebracht werden durfte.
- Eine mikrobielle Sanierung der 300m<sup>3</sup> Gülle war erforderlich.

- ✓ Eine gute chemische Analyse des Materials ist von Vorteil für jede mikrobiologische Sanierung.
- ✓ Erstellung eines Sanierungsplanes mit dem ENA-Verfahren (=Enhanced Natural Attenuation) durch die Calvatis Bionik GmbH.
- ✓ 5 Beimpfungen im Abstand von je einer Woche wurden bei den kontaminierten Güllegruben durchgeführt. Dabei wurden pro 10m<sup>3</sup> Gülle 1kg calgoKnight benzCrack verwendet.

- ✓ In nur 45 Tagen waren die Belastungswerte mit PAK unter die gesetzlichen Grenzwerte gesunken.
- ✓ Die Sanierung war erfolgreich und die Gülle konnte wieder auf die Felder ausgebracht werden.

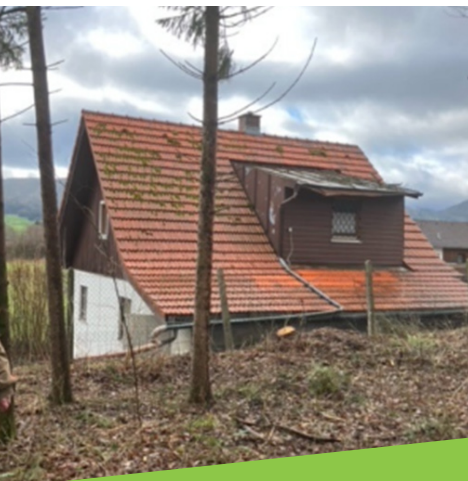
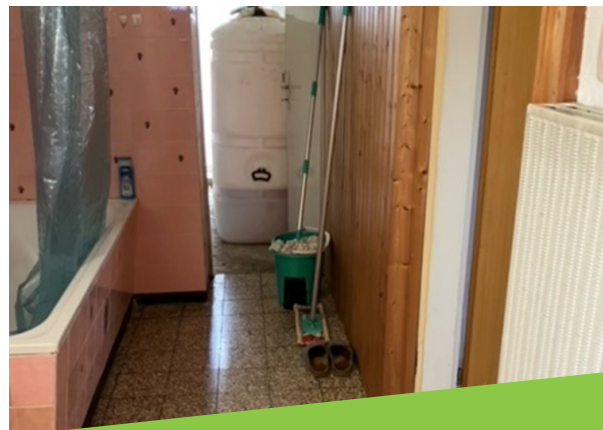
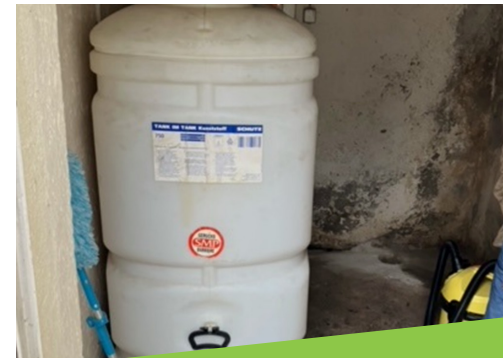
- Ein großer abgebrochener Ast durchschlug das Dach und das obere Stockwerk des Hauses und fiel auf den Heizöltank, der daraufhin umkippte.
- Dabei konnten 150 – 300L Heizöl austreten. Dieses wurde dann von Wänden und Fußboden des Kellers aufgesaugt.
- Belastungen bis 10.000 mg/kg MKW (C10 - C40) wurden unter der Bodenplatte gemessen.
- Die Geruchsbelastung innerhalb des Hauses war sehr stark.

- ✓ Die empfohlene Anwendung ist bis zu 1kg calgoKnight benzCrack pro m<sup>2</sup> kontaminierter Wand (je nach Saugfähigkeit der Wand).
- ✓ Die Wände und Fußböden des Hauses wurden vom Eigentümer selbst mehrmals mit insgesamt 120 kg calgoKnight benzCrack eingesprüht.

- ✓ Nach weniger als 2 Monaten war die Geruchsbelastung deutlich reduziert und die Wohnbarkeit des Hauses konnte wieder hergestellt werden.
- ✓ Die Sanierung war erfolgreich beendet.
